RAPPORTO DI PROVA N. 00423 DEL 19/06/2014

Indagine Termografica

Villa "La Magia"

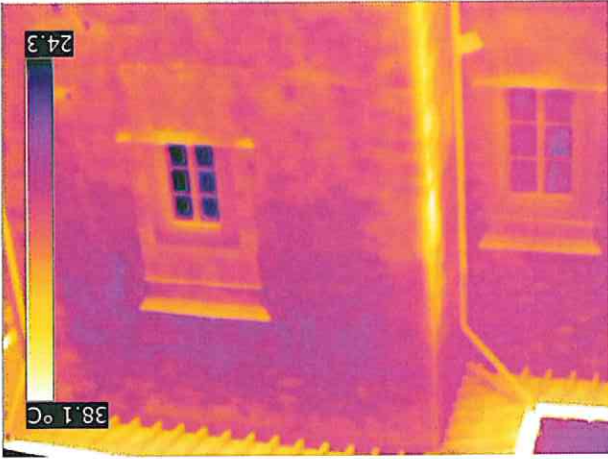
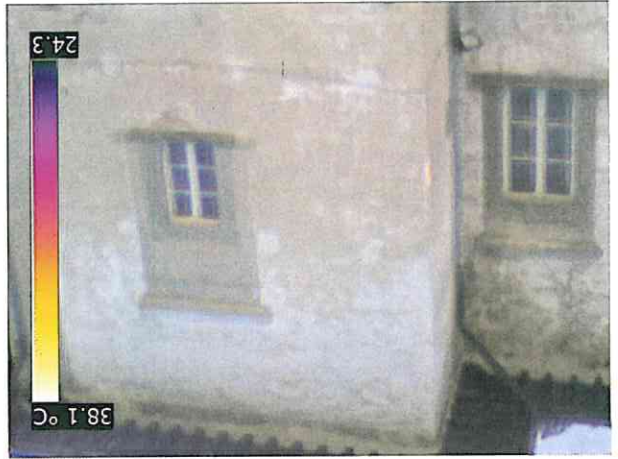
- Tessitura muraria regolare
- In giallo si evidenzia la scarsa adesione dell'intonaco alla muratura sottostante

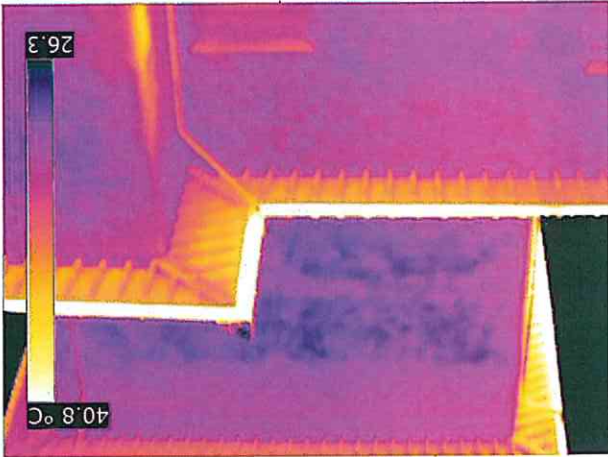
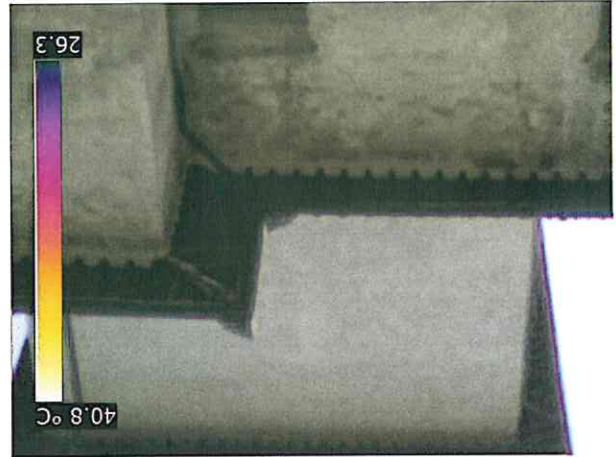
- Tessitura muraria regolare

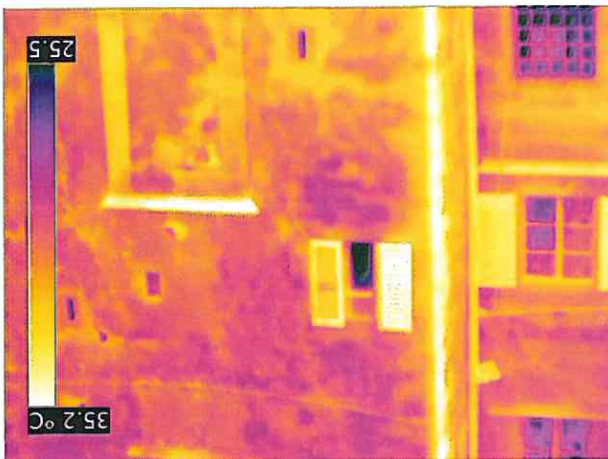
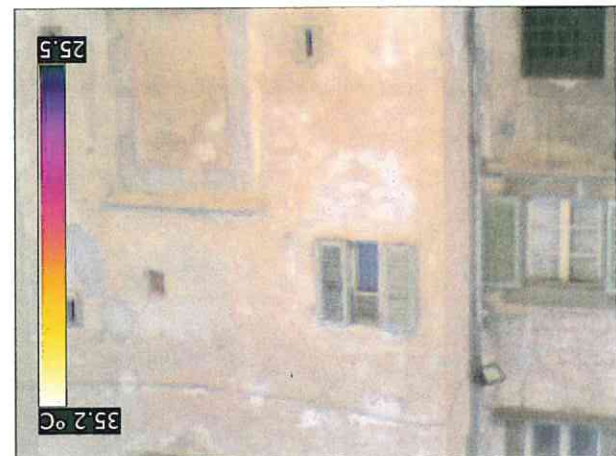
- Presenza di arco sovrastante la finestra del piano primo a sx
- In giallo si evidenzia la scarsa adesione dell'intonaco alla muratura sottostante

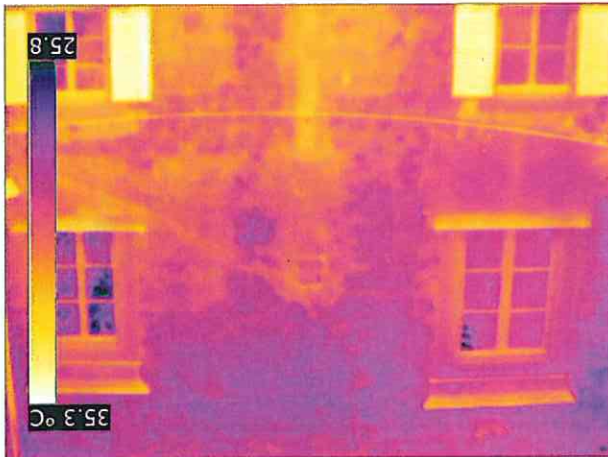
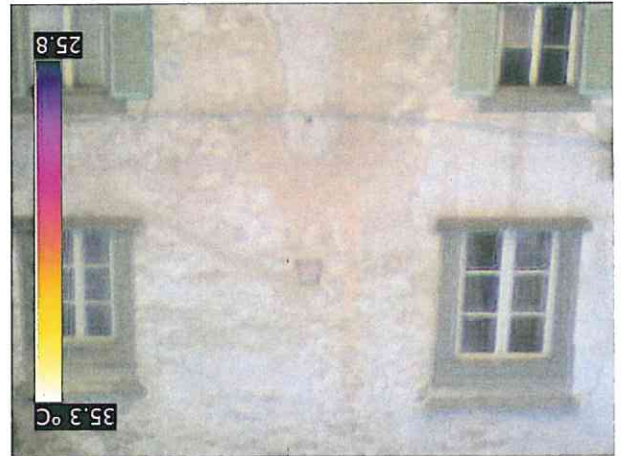
- Presenza di archi sovrastanti le finestre del piano terra
- In giallo si evidenzia la scarsa adesione dell'intonaco alla muratura sottostante

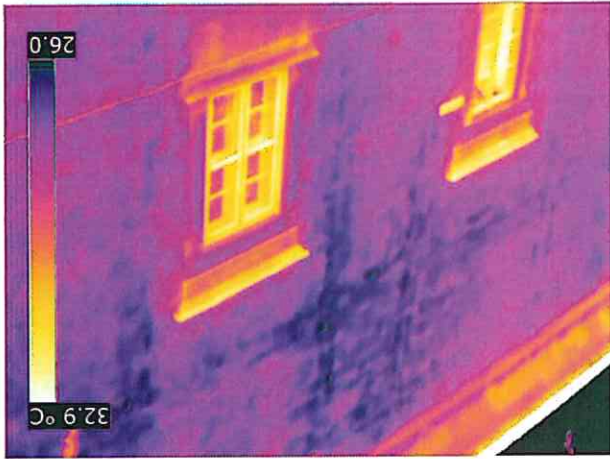
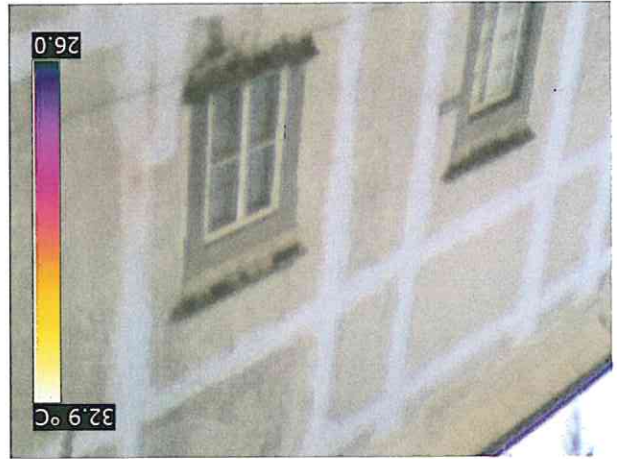
• Tessitura muraria regolare

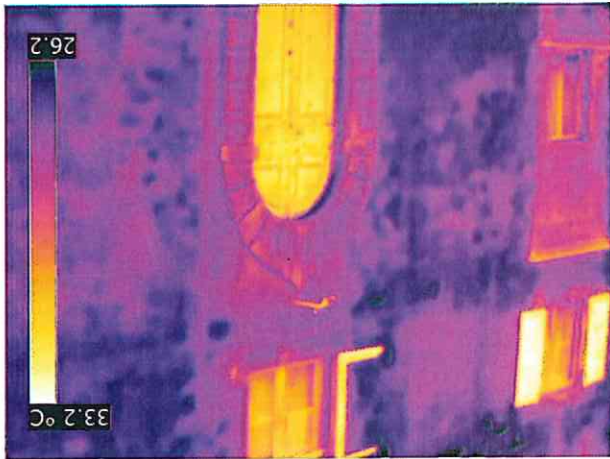
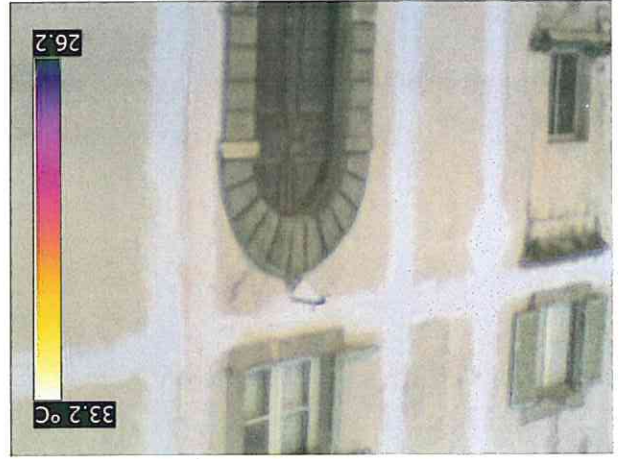
• Tessitura muraria regolare

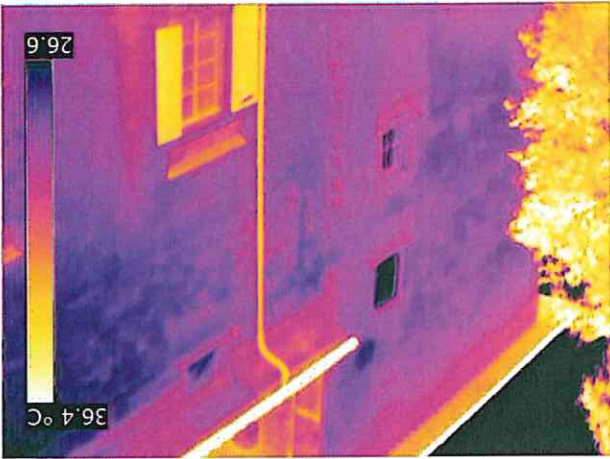
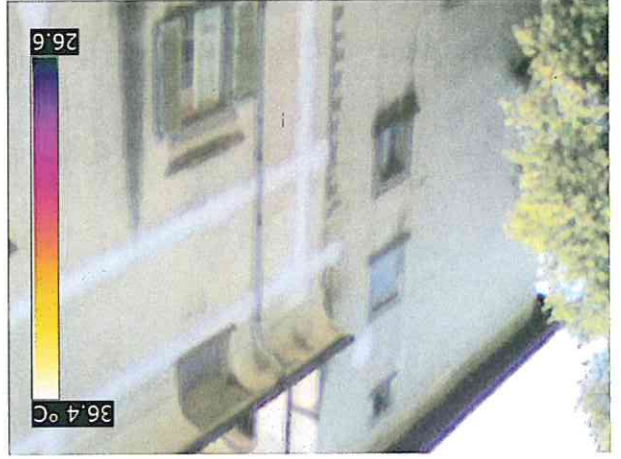
• Tessitura muraria regolare

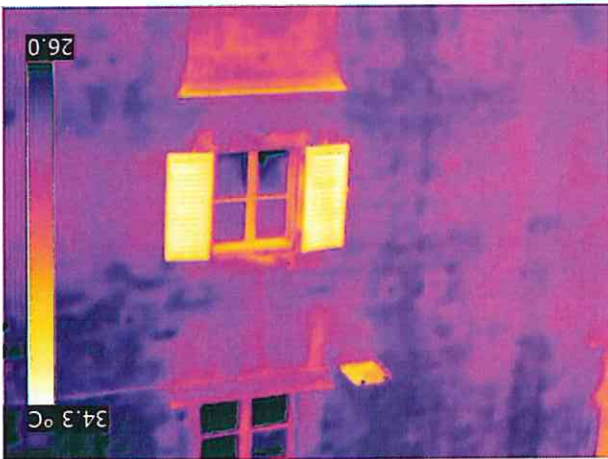
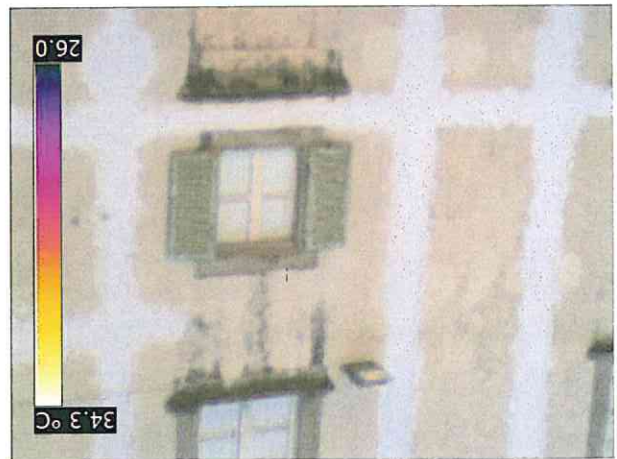
- Tessitura muraria regolare

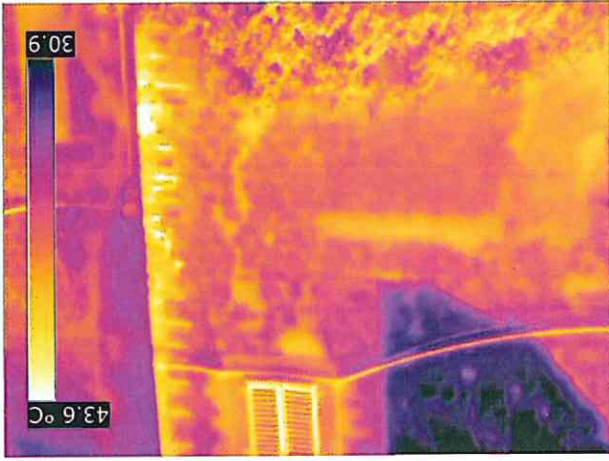
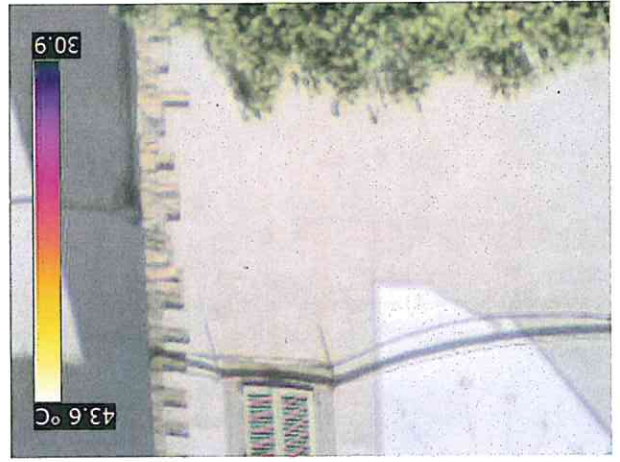
- Tessitura muraria regolare e ben evidenziata

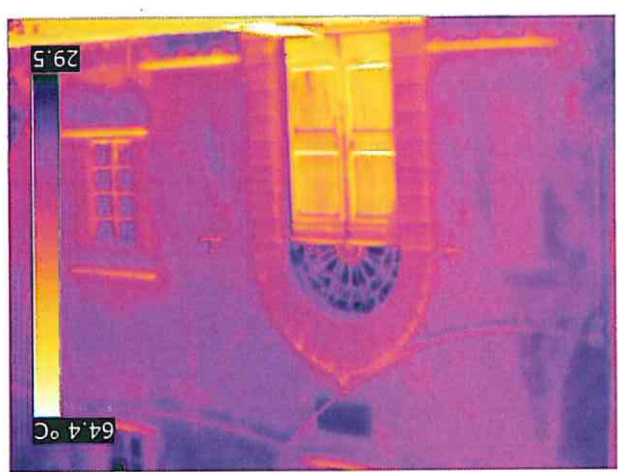
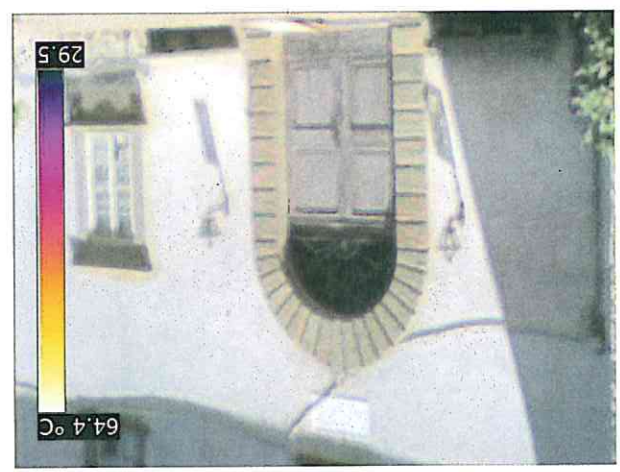
- Presenza di possibile calata (o tubazione) dal piano primo al piano terra
- Presenza di arco sovrastante la finestra del piano terra a dx del portone
- Presenza di area rettangolare di materiale diverso (probabile vecchia apertura) a sx del portone
- Tessitura muraria regolare

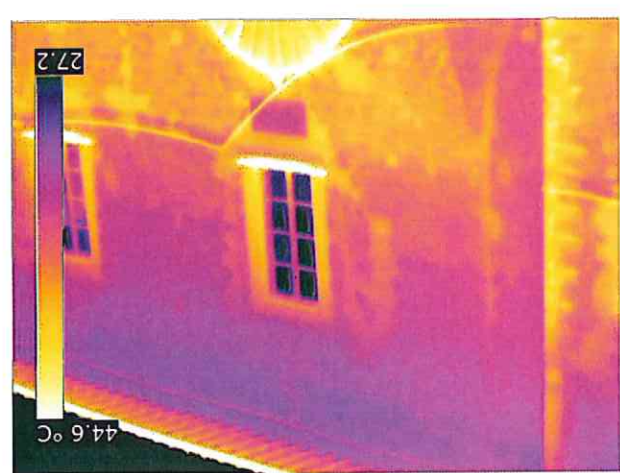
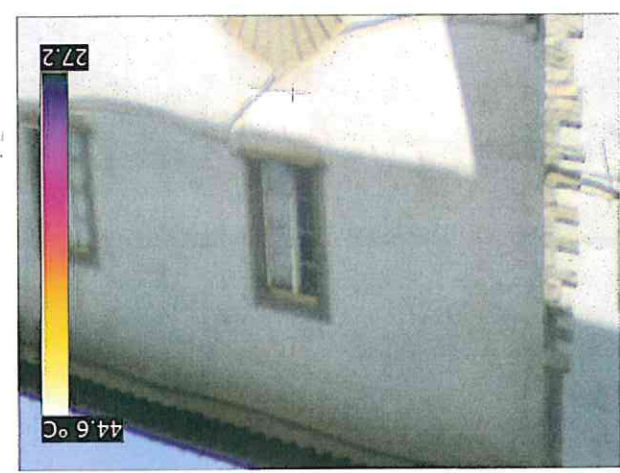
- In giallo si evidenzia la scarsa adesione dell'intonaco alla muratura sottostante
- Presenza di possibile calata (o tubazione) dal sottotetto al piano primo (...continua..)
- Tessitura muraria regolare

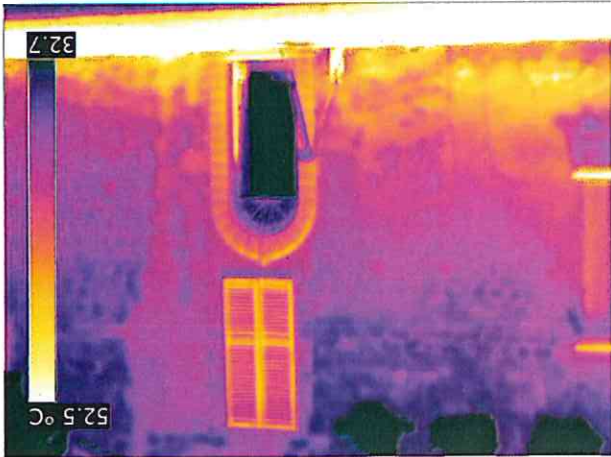
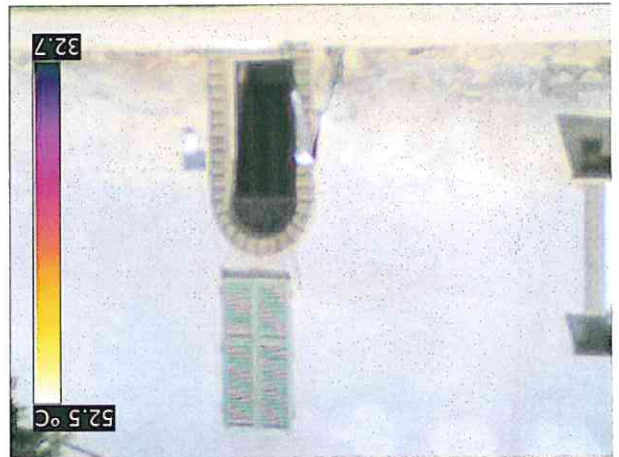
- In giallo si evidenzia la scarsa adesione dell'intonaco alla muratura sottostante
- Tessitura muraria regolare

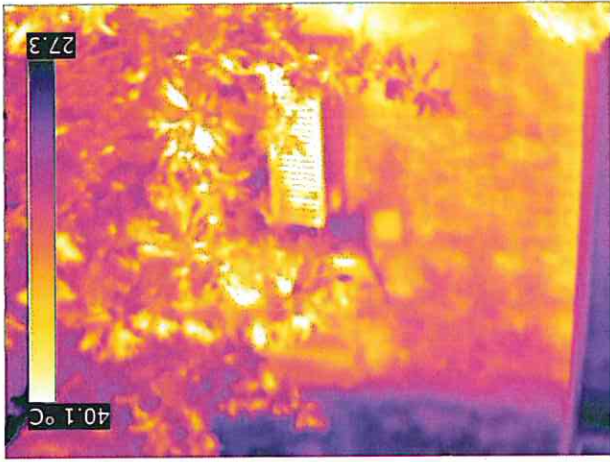
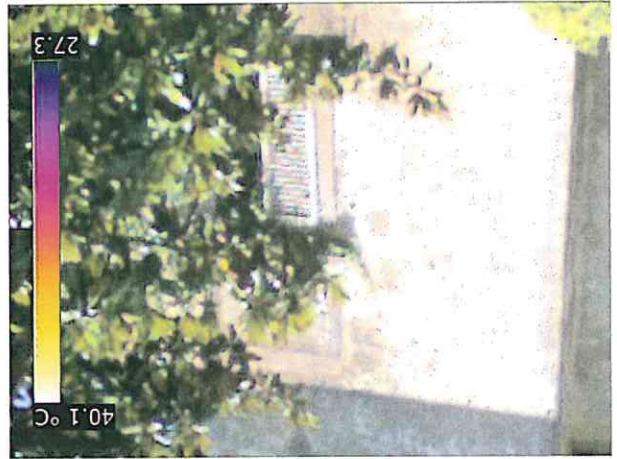
- In giallo si evidenzia la scarsa adesione dell'intonaco alla muratura sottostante

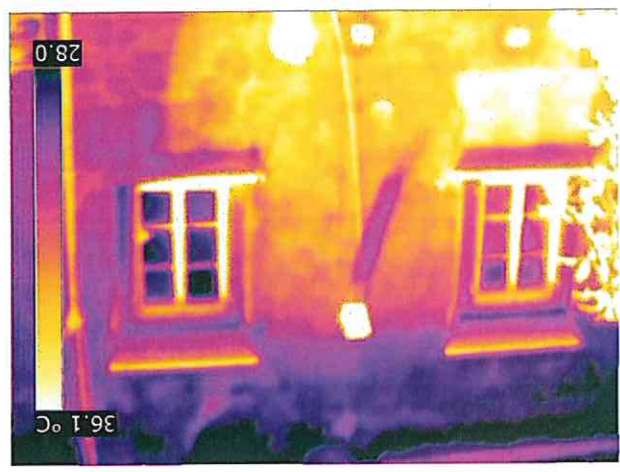
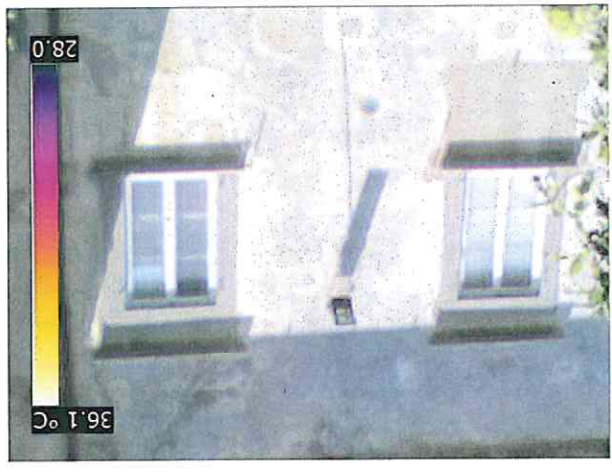
- In giallo si evidenzia la scarsa adesione dell'intonaco alla muratura sottostante

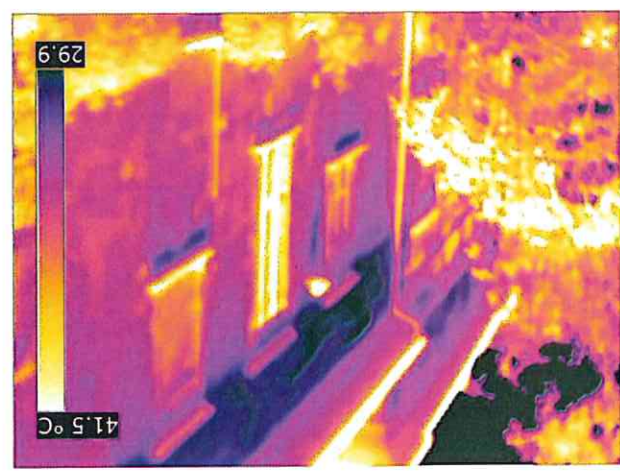
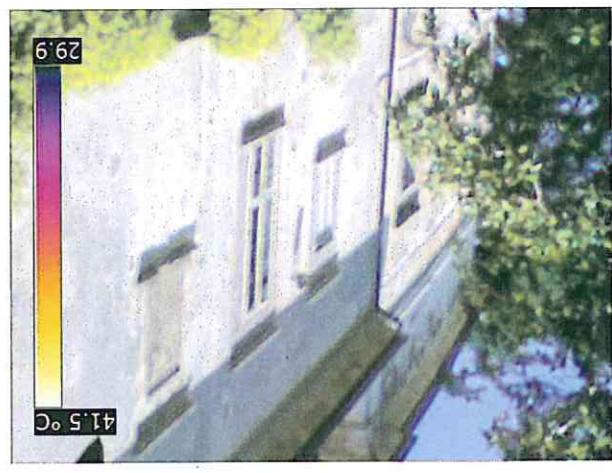
- Tessitura muraria regolare

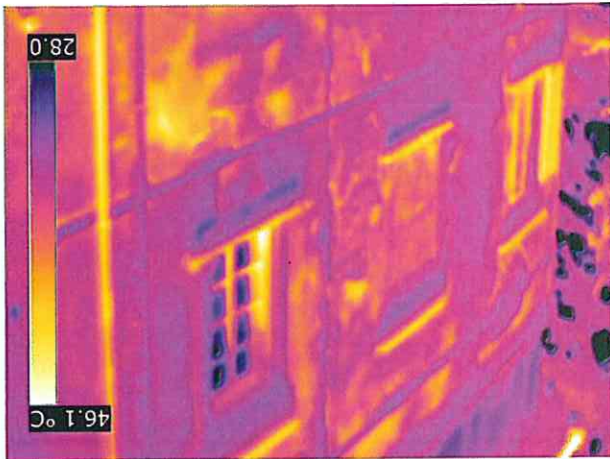
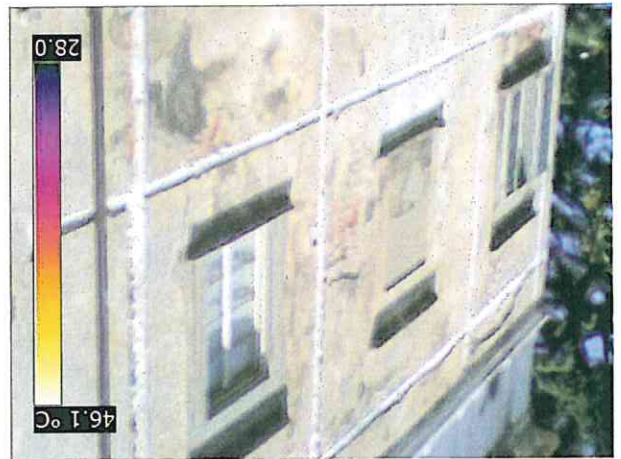
- In giallo si evidenzia la scarsa adesione dell'intonaco alla muratura sottostante

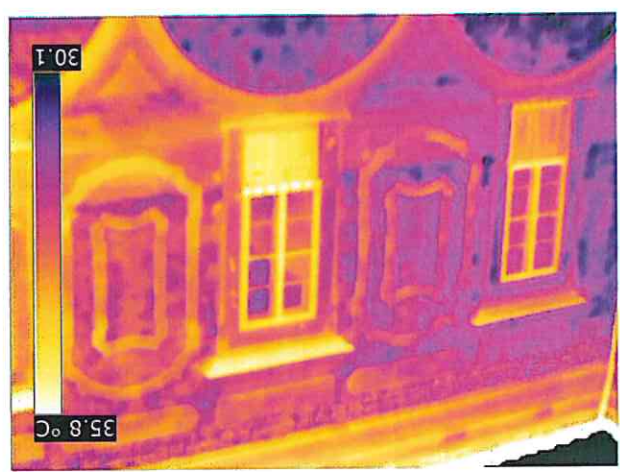
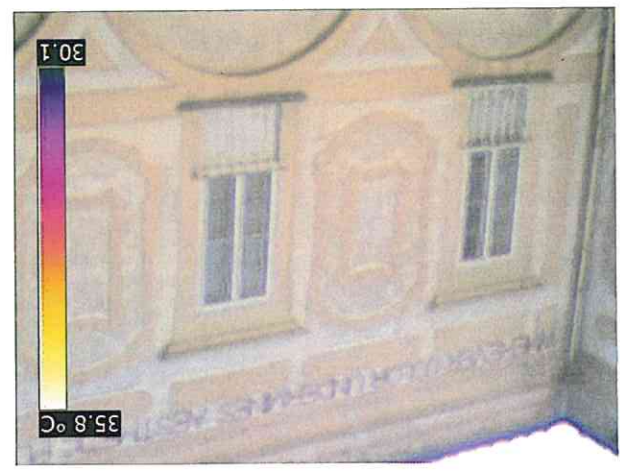
• Tessitura muraria regolare

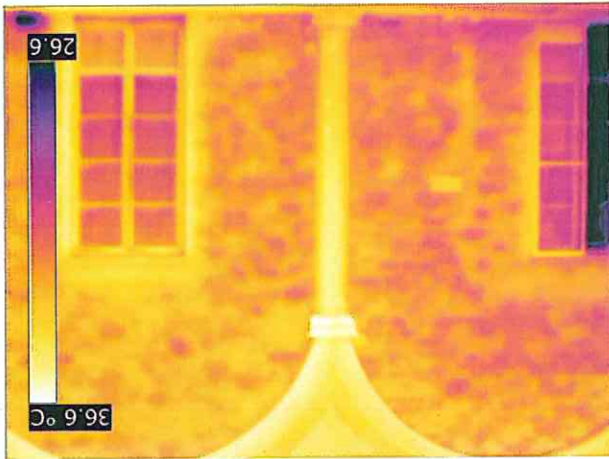
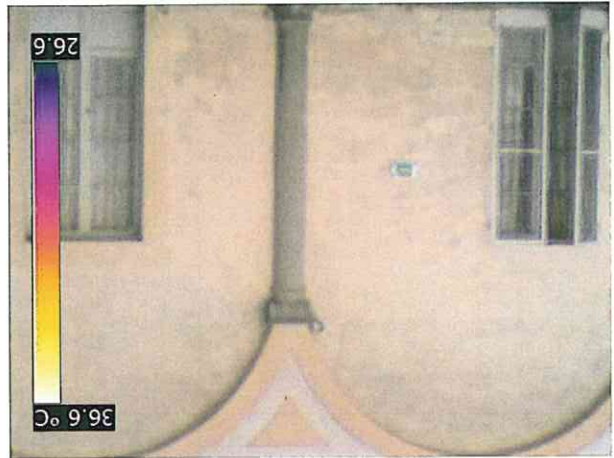
- In giallo si evidenzia la scarsa adesione dell'intonaco alla muratura sottostante

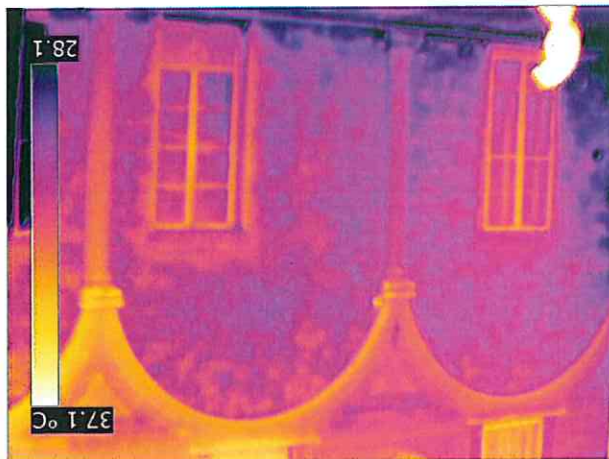
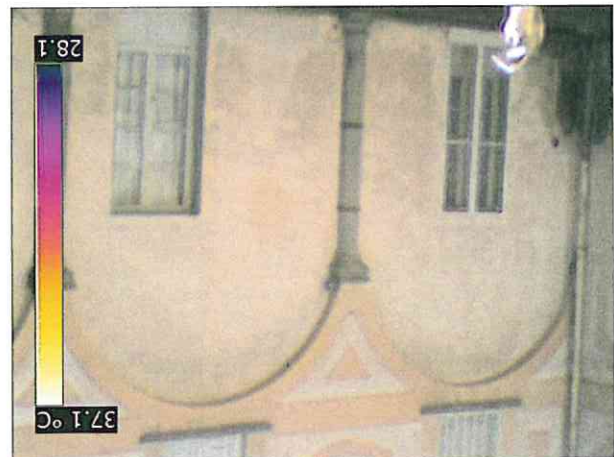
- In giallo si evidenzia la scarsa adesione dell'intonaco alla muratura sottostante

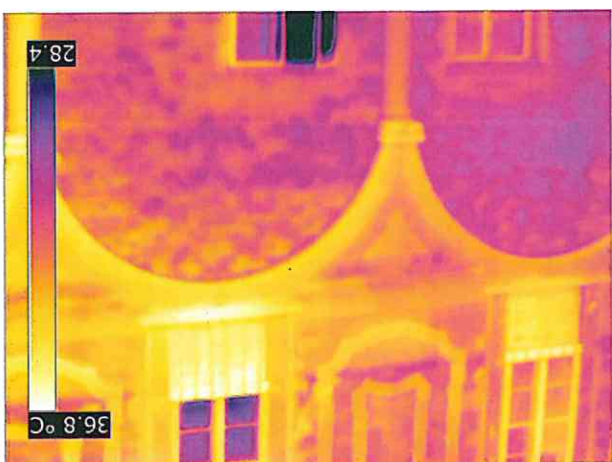
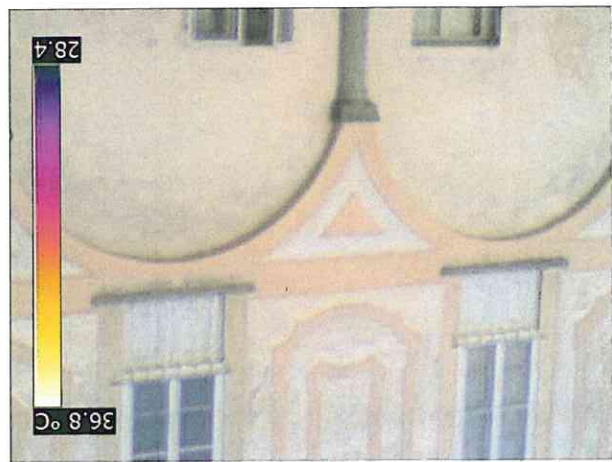
• Tessitura muraria regolare

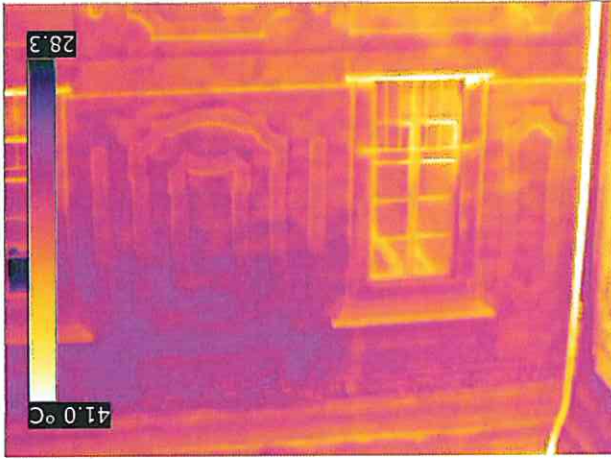
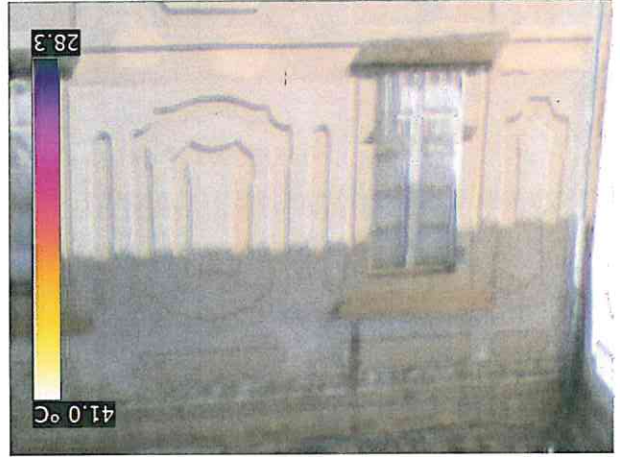
● Tessitura muraria regolare

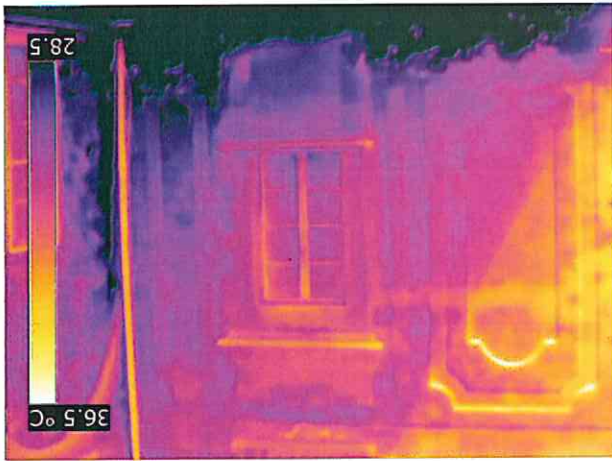
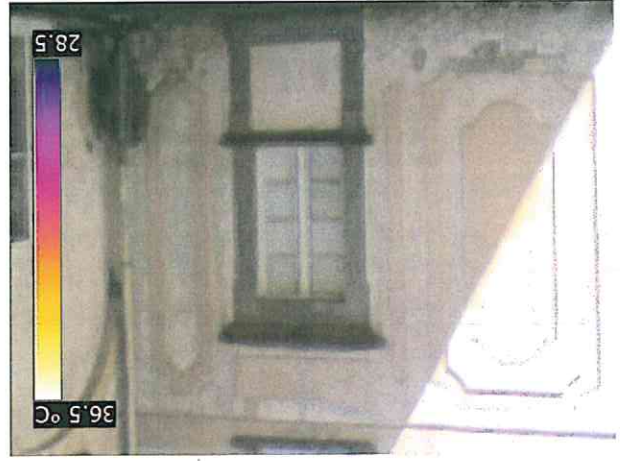
- Presenza di umidità nella parte bassa (zone più fredde)

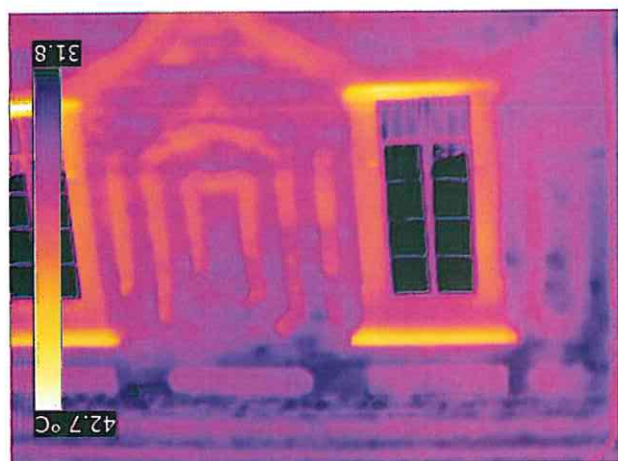
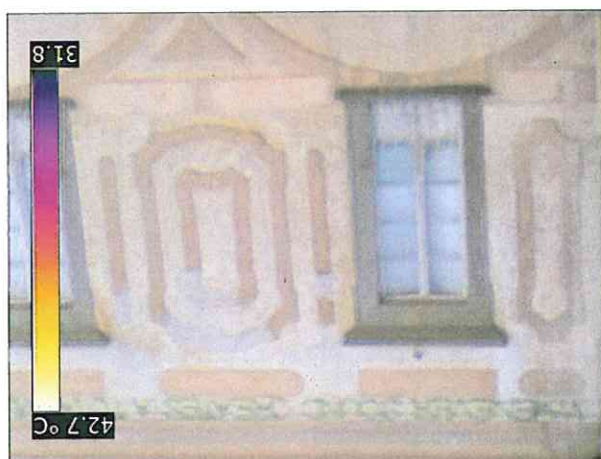
- Tessitura muraria regolare

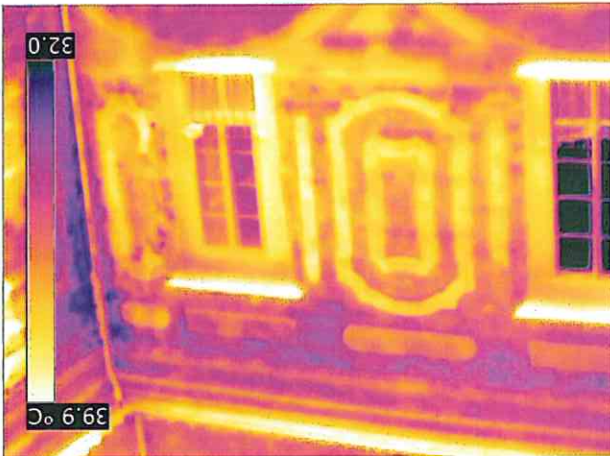
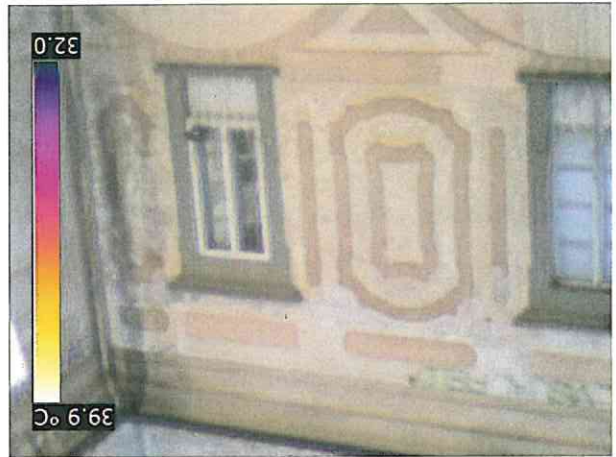
• Tessitura muraria regolare

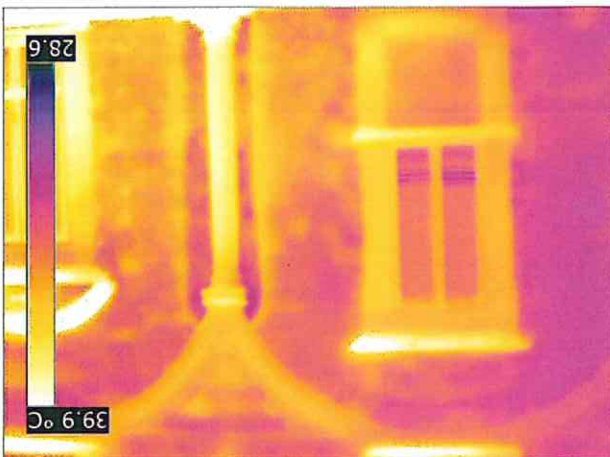
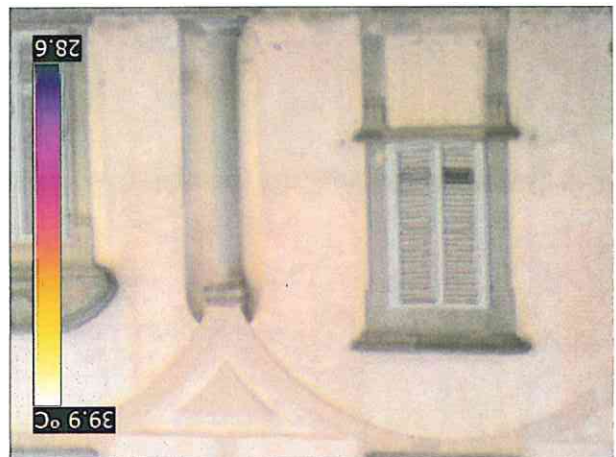
• In giallo si evidenzia la scarsa adesione dell'intonaco alla muratura sottostante

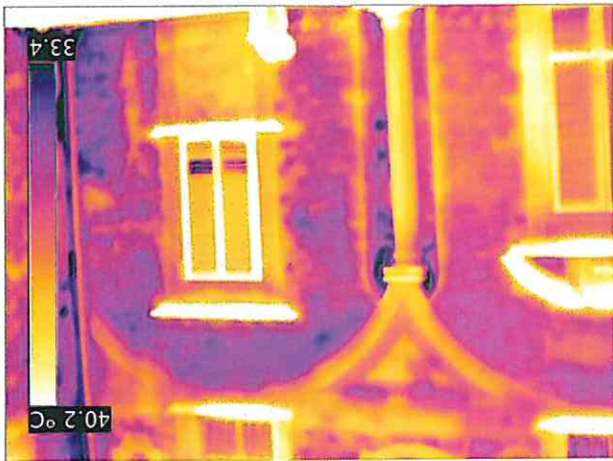
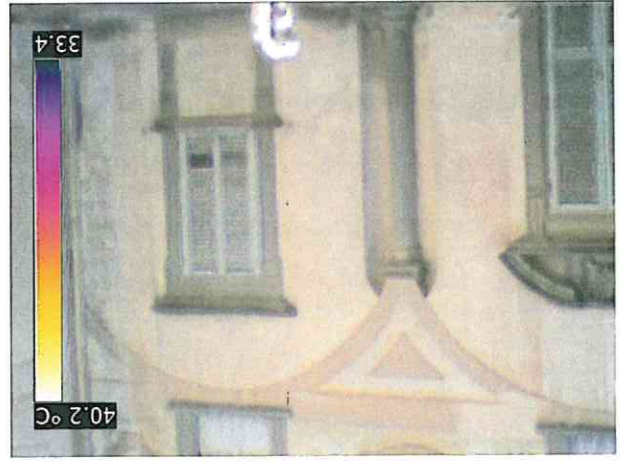
- Tessitura muraria regolare

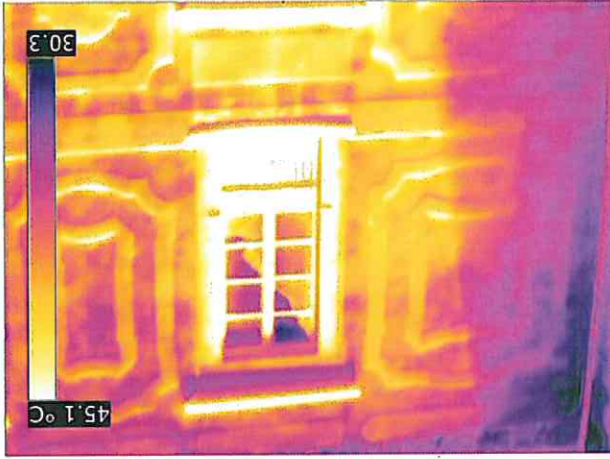
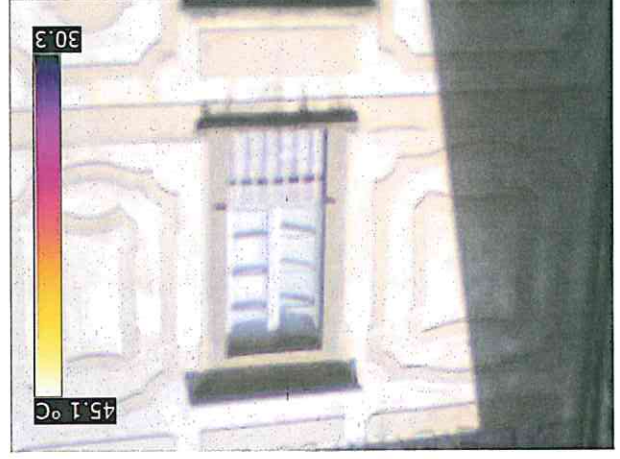
• Tessitura muraria regolare

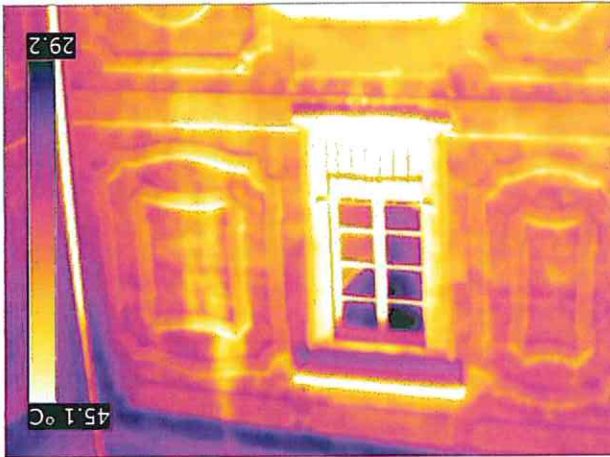
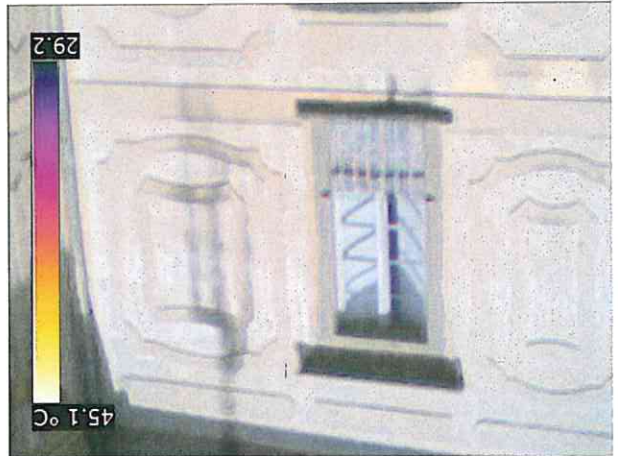
• Tessitura muraria regolare

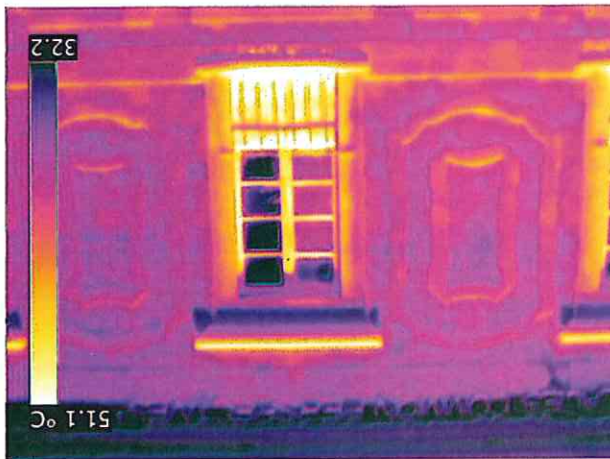
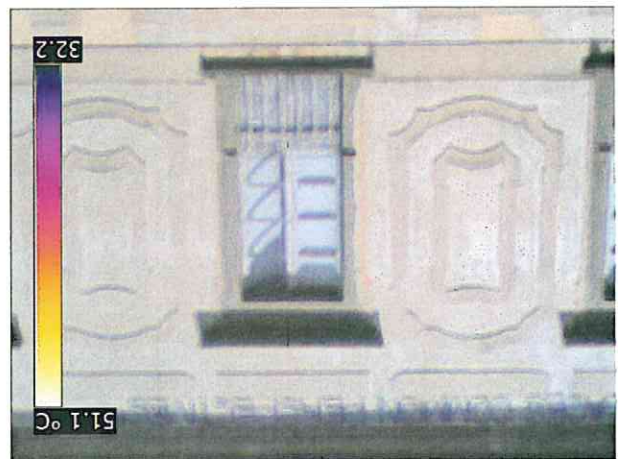
• Tessitura muraria regolare

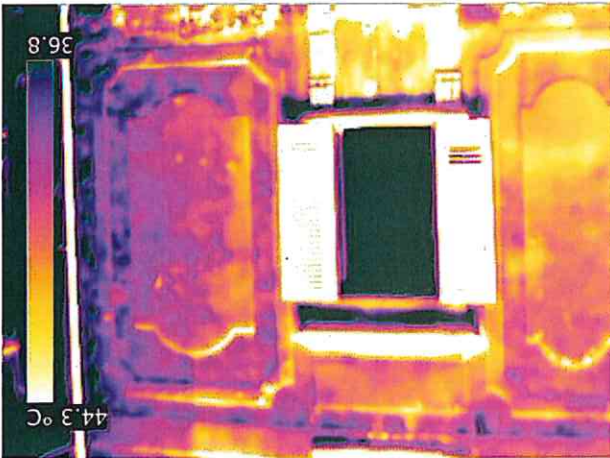
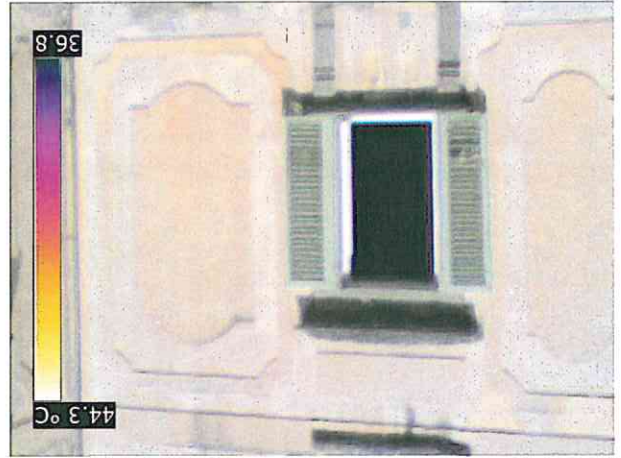
- Tessitura muraria regolare
