VILLA MEDICEA LA MAGIA – QUARRATA (PT)

LAVORI DI RESTAURO, RECUPERO E VALORIZZAZIONE DELLA VILLA MEDICEA LA MAGIA A QUARRATA, CON INTERVENTI IN CORRISPONDENZA DEI LOCALI INTERNI, FINALIZZATI ALLA TUTELA, CONSERVAZIONE E FRUIZIONE DEL BENE (OPERE EDILI E DI RESTAURO ED OPERE IMPIANTISTICHE PER ANTINTRUSIONE, RILEVAZIONE INCENDI E VIDEOSORVEGLIANZA)

(RTI) - RELAZIONE TECNICA ED ILLUSTRATIVA DELL'INTERVENTO

Maggio 2022

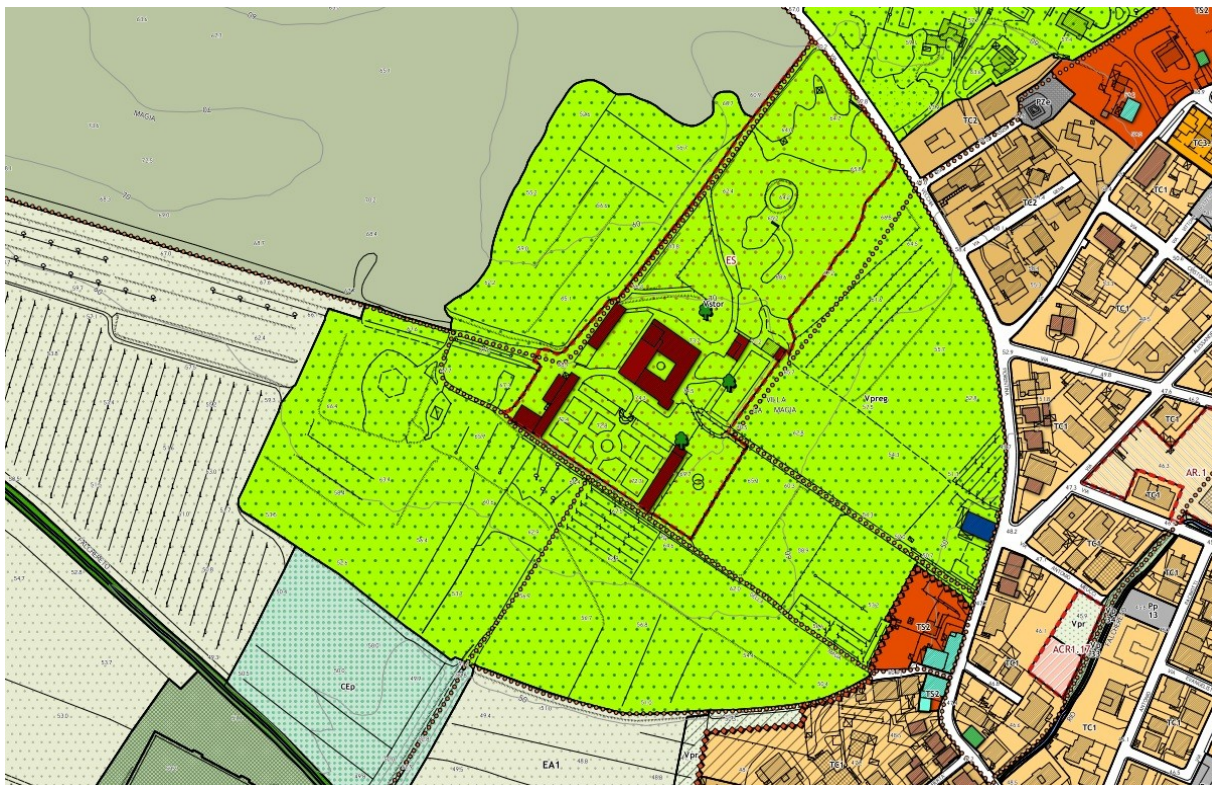
Estratto del vigente Piano Operativo Comunale del Comune di Quarrata

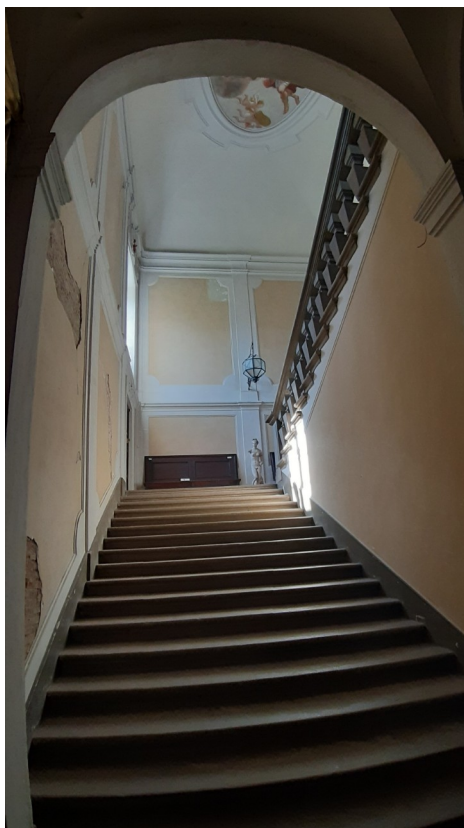
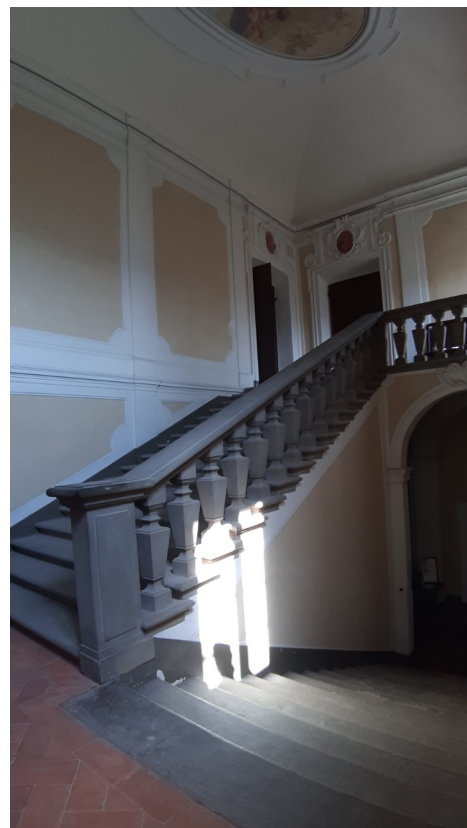
Fra le opere più impegnative che dovettero occupare il cantiere fin dai primi mesi di attività, vi fu la realizzazione del grandioso scalone che, edificato in sostituzione della ripida e angusta scala quattrocentesca, collega il piano terreno con il piano

L'Arrighi ideò per l'antica residenza uno scalone dall'impianto monumentale, articolato in due rampe contrapposte e coperta da un'unica grande volta che unifica visivamente lo spazio. Ad esso si accede attraverso un sontuoso arco impostato su due pilastri in parte incassati nel muro e ornati da capitelli di ordine tuscanico. Le ampie rampe, caratterizzate da scalini molto bassi, hanno consentito la creazione di tre comodi pianerottoli, tra i quali quello intermedio è illuminato da una portafinestra rispondente sulla facciata meridionale della villa. Una ringhiera balaustrata con pilastrini sagomati, oltre a conferire un tocco di sobria eleganza alla struttura, protegge la seconda rampa e parte dell'ultimo pianerottolo. L'effetto che ne deriva è quello di un volume ampio, di grande respiro, delimitato da superfici scandite da modanature di stucco bianco e dagli ornati plastici dei sopraporta.

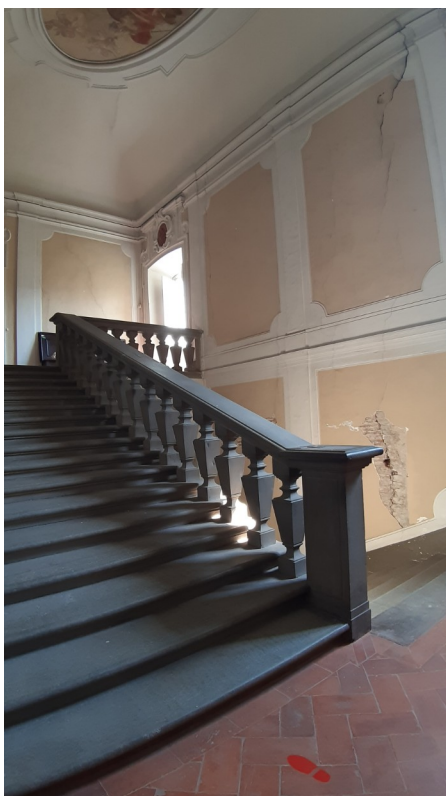
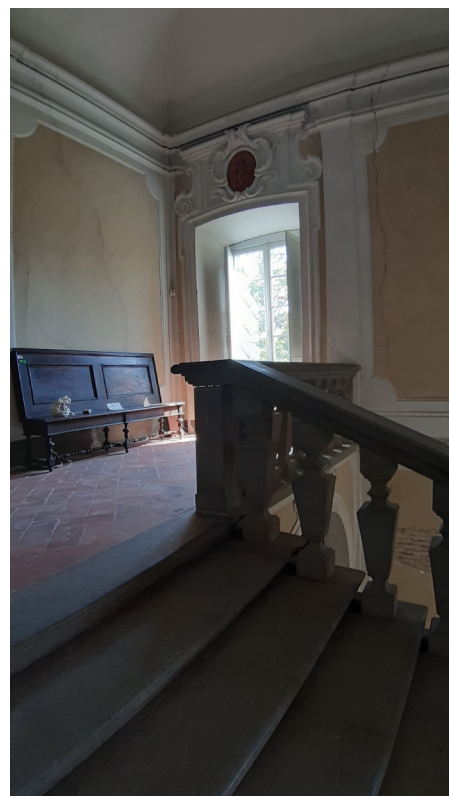
L'ovato che inquadra l'affresco dello scalone si annovera tra le prime opere eseguite

dai due modellatori. L'elegante cornice, priva di eccessi ornamentali, è costituita da un corposo elemento di forma semicircolare, il quale si alterna ad altri a fascia dal minimo oggetto; il rilievo inoltre si dilata in una superficie di forma ovale dal contorno mistilineo. L'opera di collaborazione tra Alessandro Domenico Geri e Giovanni Battista Brandi proseguì nella decorazione a stucco delle pareti dello scalone, le quali intessute da una trama sottile di membrature architettoniche di stucco bianco, spartiscono le pareti stesse in due ordini di specchiature. Solamente nei frontespizi delle porte e delle porte-finestre, che si aprono su questo ambiente, gli artisti hanno indugiato in una decorazione vivace ed estrosa di gusto barocco. Un giuoco di volute ornate da motivi vegetali, sovrapposte ad una partitura ancora di tipo architettonico, incorniciano i medaglioni di terracotta con scene mitologiche eseguiti da Paolo Monaccorti.

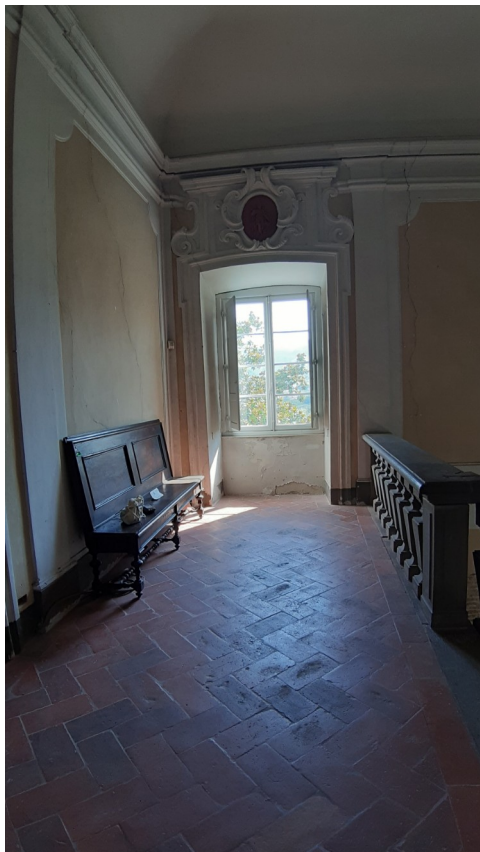
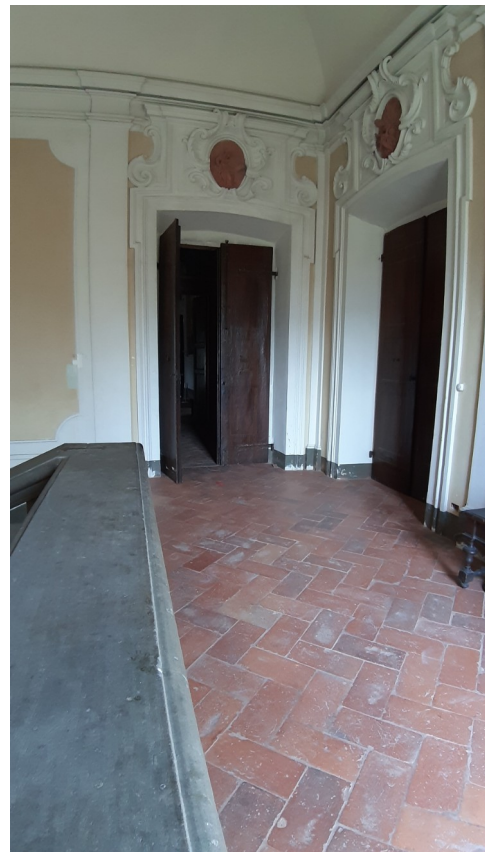
Le lesene, le cornici, le specchiature hanno uno scarso rilievo plastico e suggeriscono minime vibrazioni chiaroscurali che conferiscono un tono severo allo scalone, il cui linguaggio architettonico appare volto ad abbandonare l'enfasi barocca per uno stile più sobrio e misurato.

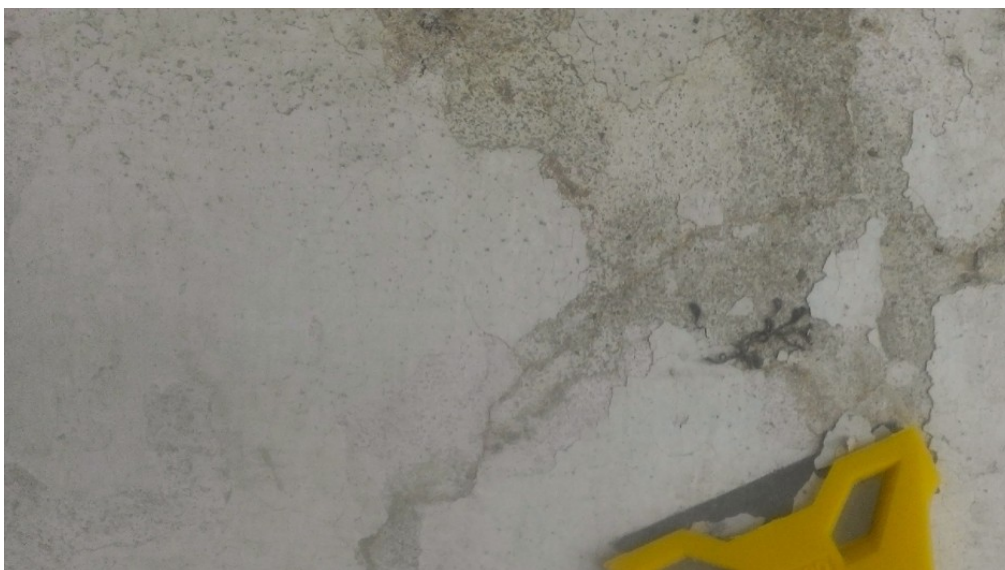
Foto 1 – Rimozione pittura non originale

L'intervento prevede l'utilizzo di bisturi e spatoline, inumidendo anche la superficie per ammorbidire il primo strato di tinteggiatura e facilitarne la rimozione, fino a giungere allo strato è in buone condizioni di conservazione, idoneo a ricevere i trattamenti successivi.

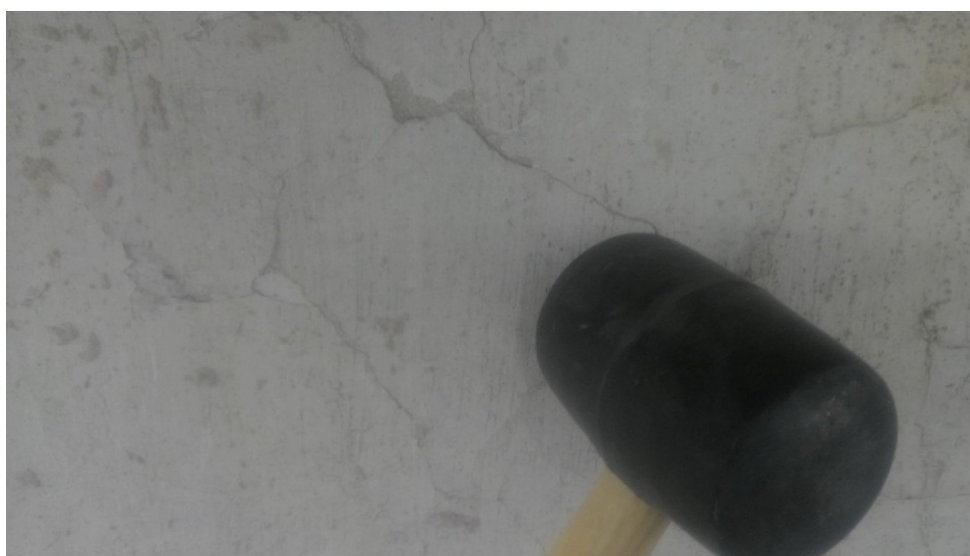
Foto 2 – Battitura con martello di gomma

verificato lo stato dell'adesione dell'intonaco con l'ausilio di un martelletto di gomma e segnato con un gessetto tutte le aree distaccate si iniziano le operazioni di iniezione. Si eseguono fori diam 6mm, si aspira con aspiratore e si soffia con soffiatore elettrico. Si veicola l'area interessata dall'iniezione con una miscela di acqua e alcool per poi immettere la malta da iniezione sino a completa saturazione della sacca di distacco. L'operazione viene eseguita con siringhe graduate con protezione del foro di ingresso con cotone idrofilo per prevenire eventuali fuoriuscite incontrollate che avrebbero sporcato il paramento. Dunque, muniti di spatola a doppia foglia e una ciotola in gomma, si è provveduto alla stuccatura di ogni singolo foro precedentemente colmato, facendo attenzione ai bordi per evitare di sporcare.

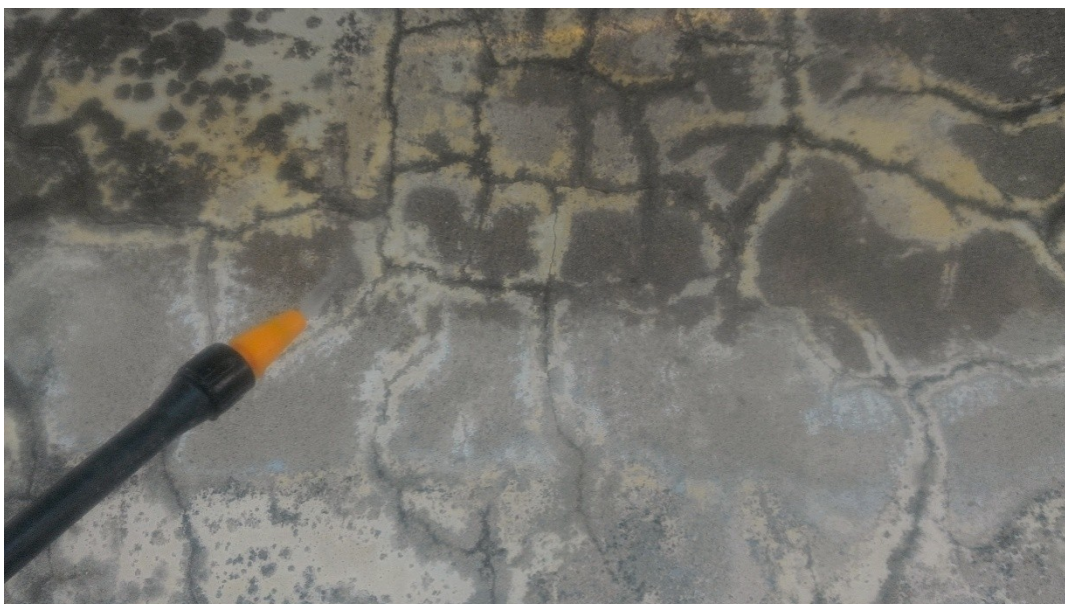
Foto 7 – Applicazione di biocida su intonaco esistente

indispensabile come fase propedeutica alle iniezioni è il trattamento biocida. Tale intervento è necessario per eradicare gli organismi bio deterioranti dagli intonaci. Tali organismi (alghe e licheni del tipo *Placynthium nigrum*) sono presenti soprattutto nelle fratture dell'intonaco laddove l'acqua piovana è entrata ed è riuscita lentamente creando così un ambiente favorevole alla proliferazione dei bio deterioranti. Da realizzare più cicli di applicazione ripetuti a distanza di 2/4 giorni l'uno dall'altro di Sali di ammonio quaternario, con rimozione di ogni forma visibile di bio deteriorante con spazzole morbide e abbondante acqua addizionata dello stesso biocida. Dopo l'ultimo ciclo di applicazione viene lavato e spazzolato tutto con acqua di rete.

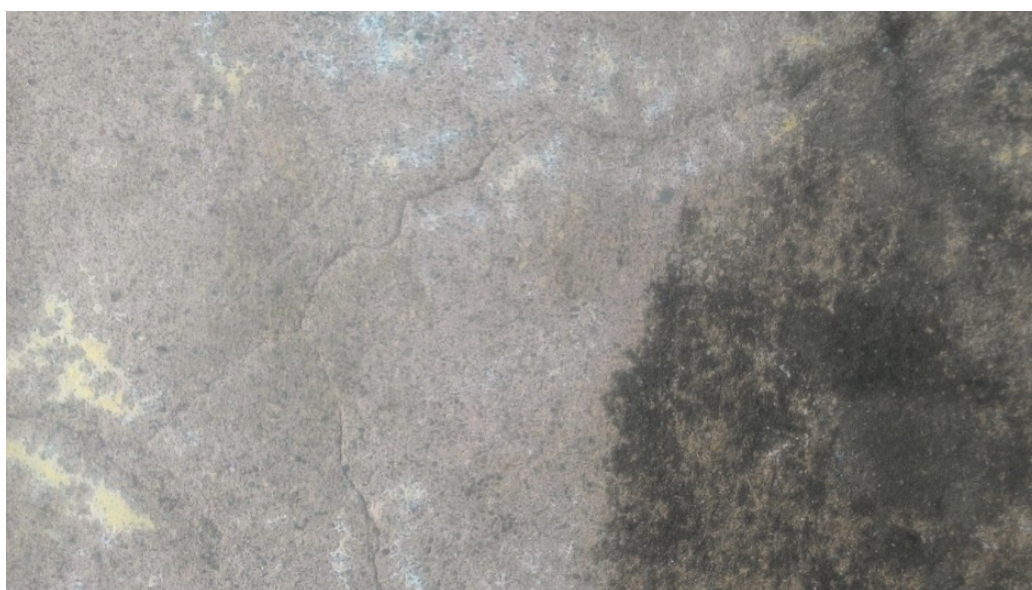
Foto 8 – Lavaggio superficie intonaco, con evidenziato il particolare della differenza fra intonaco pulito (sinistra) e intonaco in cui è ancora presente l'attacco biologico (destra)

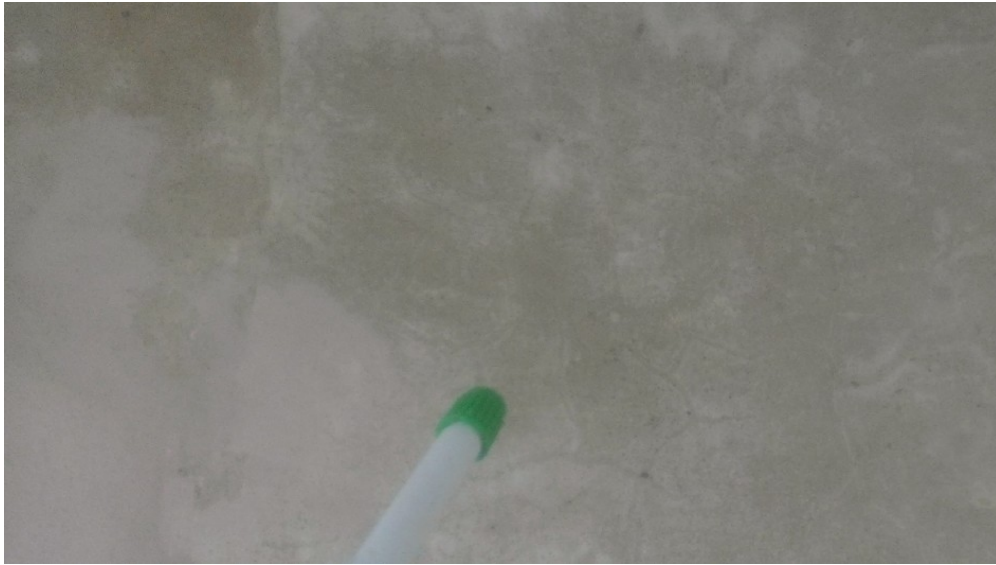
Foto 9 – Applicazione superficiale di NanoSilici

possono tenere insieme inerti di vario tipo (realizzazione di malte da stuccatura inorganiche).

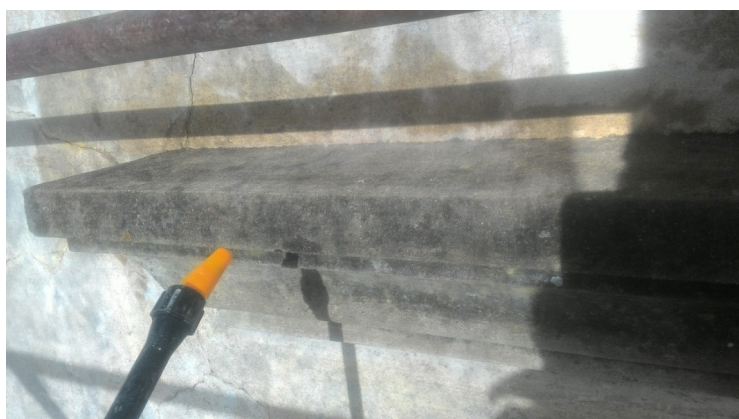
Utilizzato Sali di ammonio quaternario in emulsione acquosa al 3%. Tale intervento è necessario per eradicare gli organismi bio deterioranti i materiali lapidei. Tali organismi (alghe e licheni del tipo *Placynthium nigrum*) sono presenti soprattutto nelle fratture dell'intonaco laddove l'acqua piovana è entrata e riuscita lentamente creando così un ambiente favorevole alla proliferazione dei bio deterioranti. Sono necessari 3 cicli di applicazione ripetuti a distanza di 2/4 giorni l'uno dall'altro, di sali di ammonio quaternario.

Applicazione sali d'ammonio quaternario.

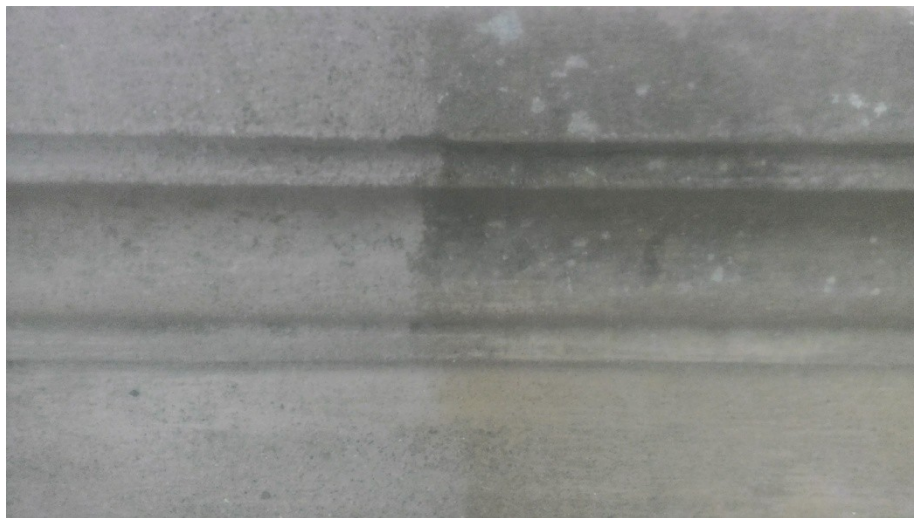
Eseguita con l'utilizzo di spazzolini morbidi e una miscela di Sali di ammonio quaternario al 4% in acqua di rete per migliorare la bagnabilità delle superfici quindi la rimozione dei depositi coerenti e incoerenti e migliorare la capacità del trattamento biocida precedentemente effettuato.

Prima e dopo la fase di pulitura.

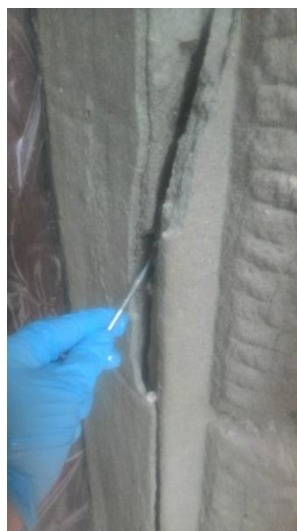
Eseguita sia con calci cotte a bassa temperatura esente da Sali solubili e macroporose addizionate con un aggregato silicatico in curva granulometrica del colore in tutto simile ai supporti da trattare. Quando le temperature scendevano sotto i 5 gradi era necessario utilizzare stucature eseguite con resina acrilica al 10% in acqua addizionate con gli stessi aggregati che per matrice, diametri e colore erano in tutto simili alla pietra da stuccare. Tale doppio intervento ci ha permesso di lavorare anche a basse temperature (ma mai sotto lo 0 termico) evitando le controindicazioni relative all'utilizzo delle calci in condizioni non favorevoli.

Durante la fase di stuccatura.

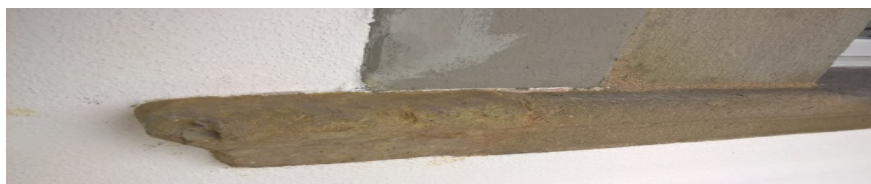
L'intervento è finalizzato all'omogeneizzazione di eventuali parti cementizie presenti non rimosse per evitare la perdita di zone lapidee originali.

Prima e dopo la fase di patinatura della parte cementizia.

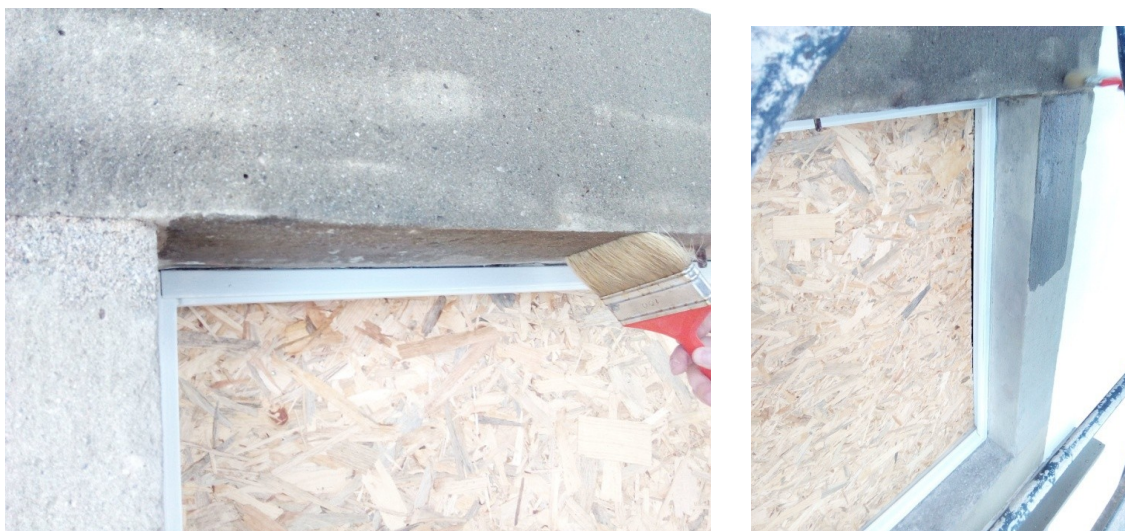
Il consolidamento viene eseguito utilizzando silicato di etile e idrorepellente a base di polisilossani miscelati insieme per offrire una doppia protezione, una preventiva e una diretta. Rispetto delle indicazioni delle schede tecniche relative al loro utilizzo e cioè: mancanza di insolazione diretta, assenza di contatto diretto con l'acqua, temperature superiori ai 5 gradi centigradi. Tali condizioni permettono di eseguire tutte le operazioni secondo la regola dell'arte e le schede tecniche. I trattamenti devono essere eseguiti verificando giorno per giorno le temperature, la piovosità attiva e prevista e l'insolazione delle facciate.

Durante la fase di consolidamento.

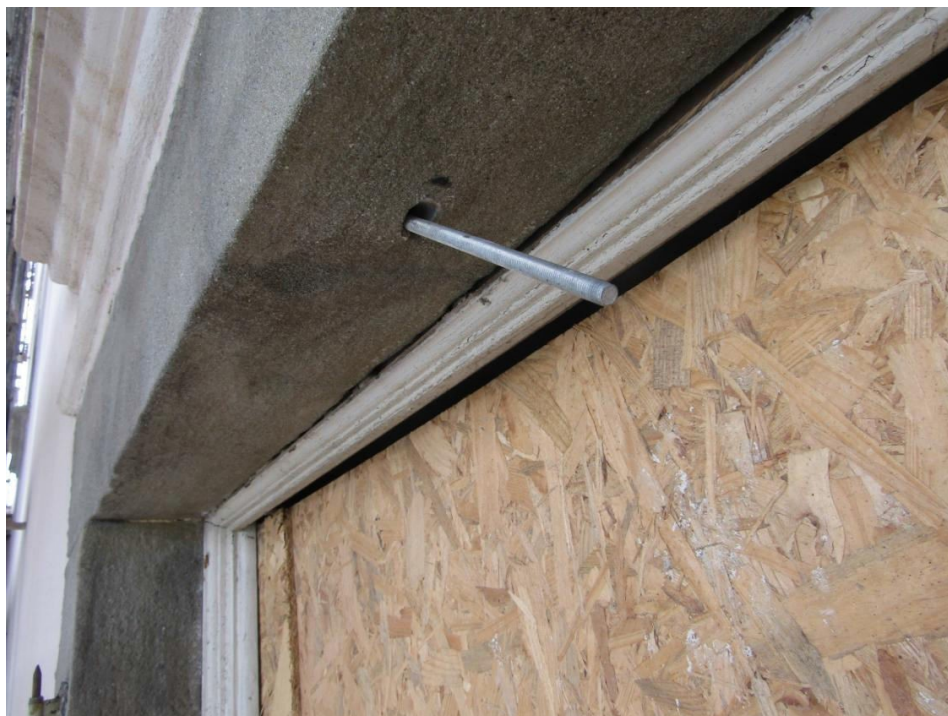
Nel caso di presenza di fratture di notevoli dimensioni o di pessimo stato di conservazione della pietra, tali da rendere necessario l'utilizzo di materiali più durevoli e di maggiore capacità adesiva nel tempo, si eseguiranno le stuccature con l'utilizzo di malta a base di resine epossidiche ed inerti selezionati.

Esempio di inserimento di perni lungo l'architrave di una finestra.
