CITTA' DI QUARRATA

Oggetto: Manutenzione straordinaria ai cimiteri di Santallemura, cimitero del Santonuovo e cimitero della Ferruccia per danni causati da eventi atmosferici straordinari.

RELAZIONE TECNICA

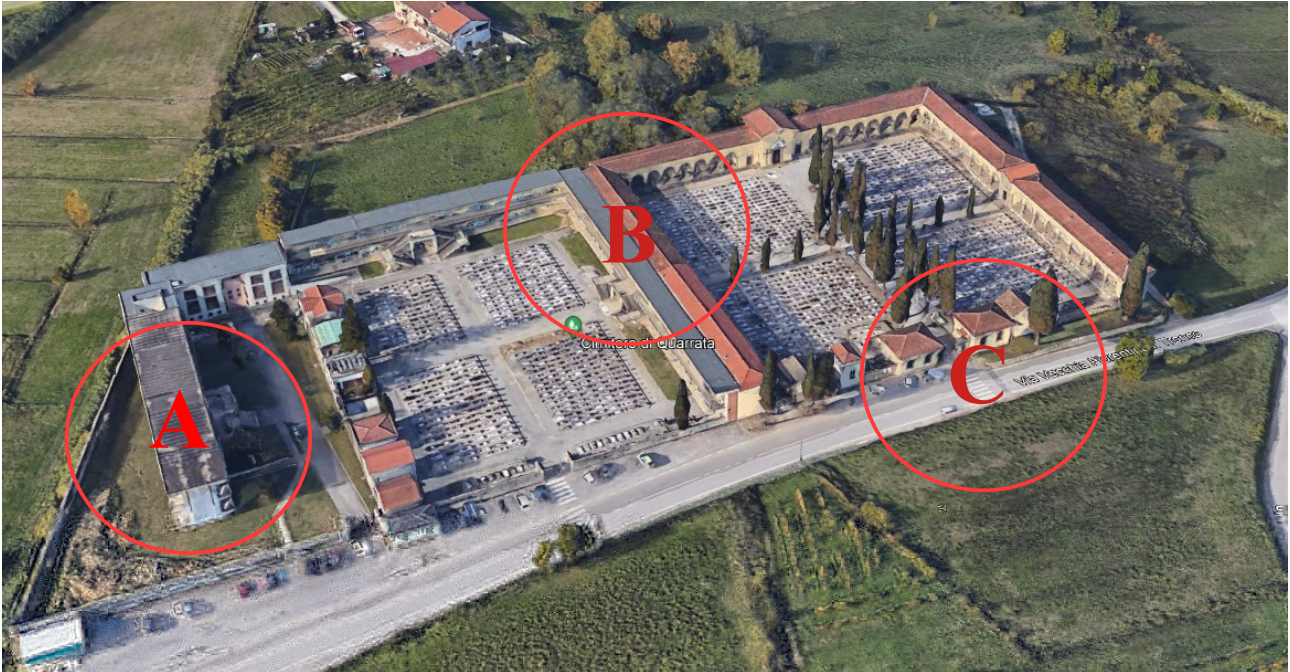
Fig.1 - Planimetria cimitero Santallemura individuazione punti d'intervento.

- 1) - Distacco del manto d'impermeabilizzazione sul tetto di due corpi di fabbrica del cimitero;
- 2) - Danni alla linea vita esistente sulla copertura;
- 3) - Scopercchiamento del manto di copertura costituito da tegoli marsigliesi in cotto;
- 4) - Danni ad alcune tombe causati dalla caduta degli elementi precedentemente elencati;
- 5) - Rottura colonna dx cancello d'ingresso cimitero (parte vecchia) causata dall'errata apertura dell'anta dovuta alle forti raffiche di vento.

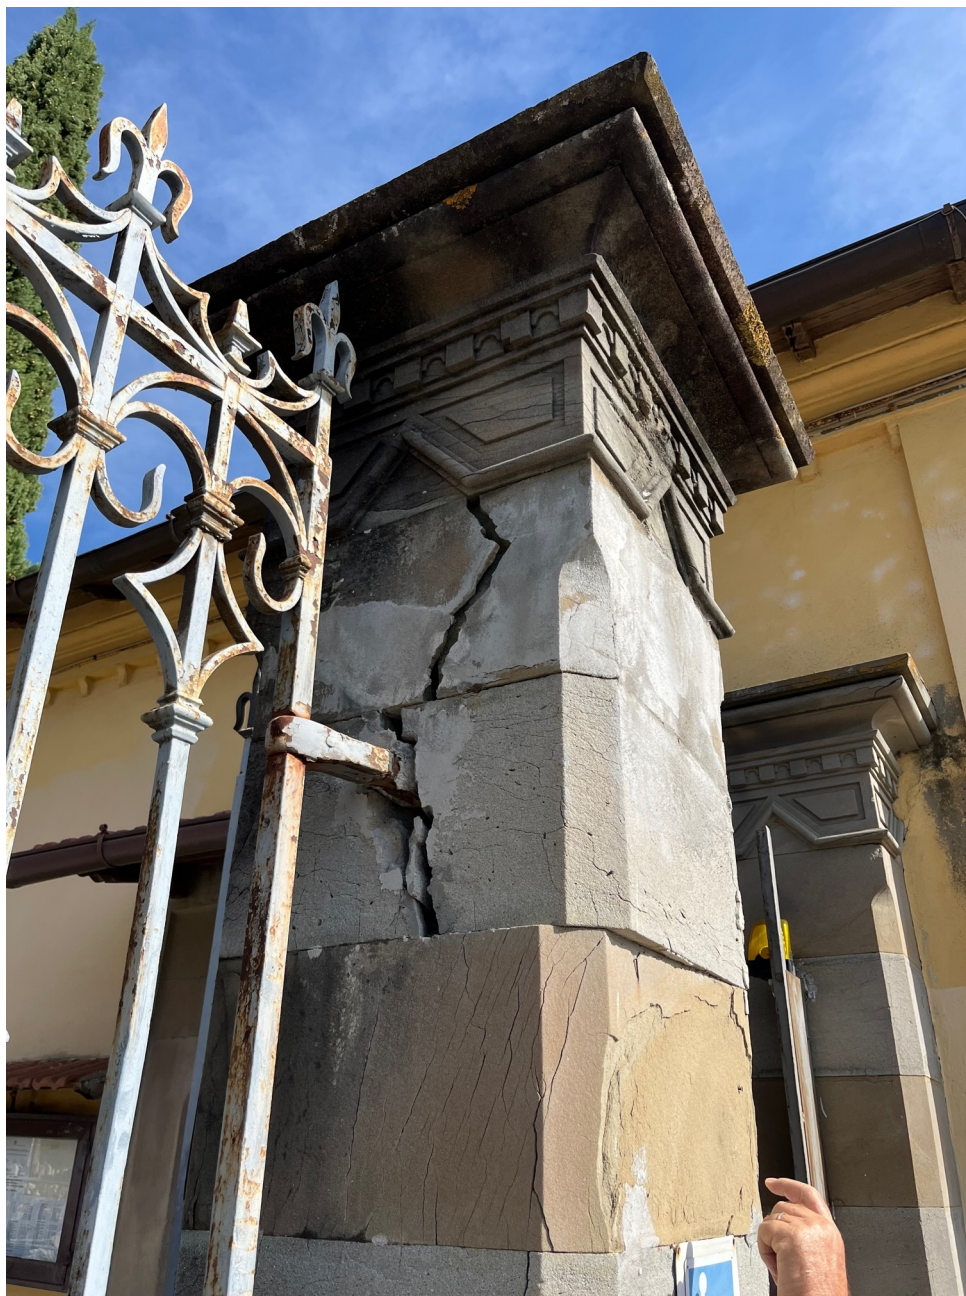
Fig.8 - Particolare fotografico cimitero Santallemura individuazione intervento "C"

Le forti raffiche di vento che si sono manifestate hanno provocato l’apertura improvvisa e non controllata, della cancellata d’ingresso principale del cimitero di Santallemura (parte vecchia), provocando un’evidente lesione localizzata nella parte alta della colonna destra dell’ingresso.

Per il ripristino e la messa in sicurezza della colonna bisognerà intervenire con adeguato sistema di fasciatura esterna in acciaio o con l’installazione di tiranti a tenuta.

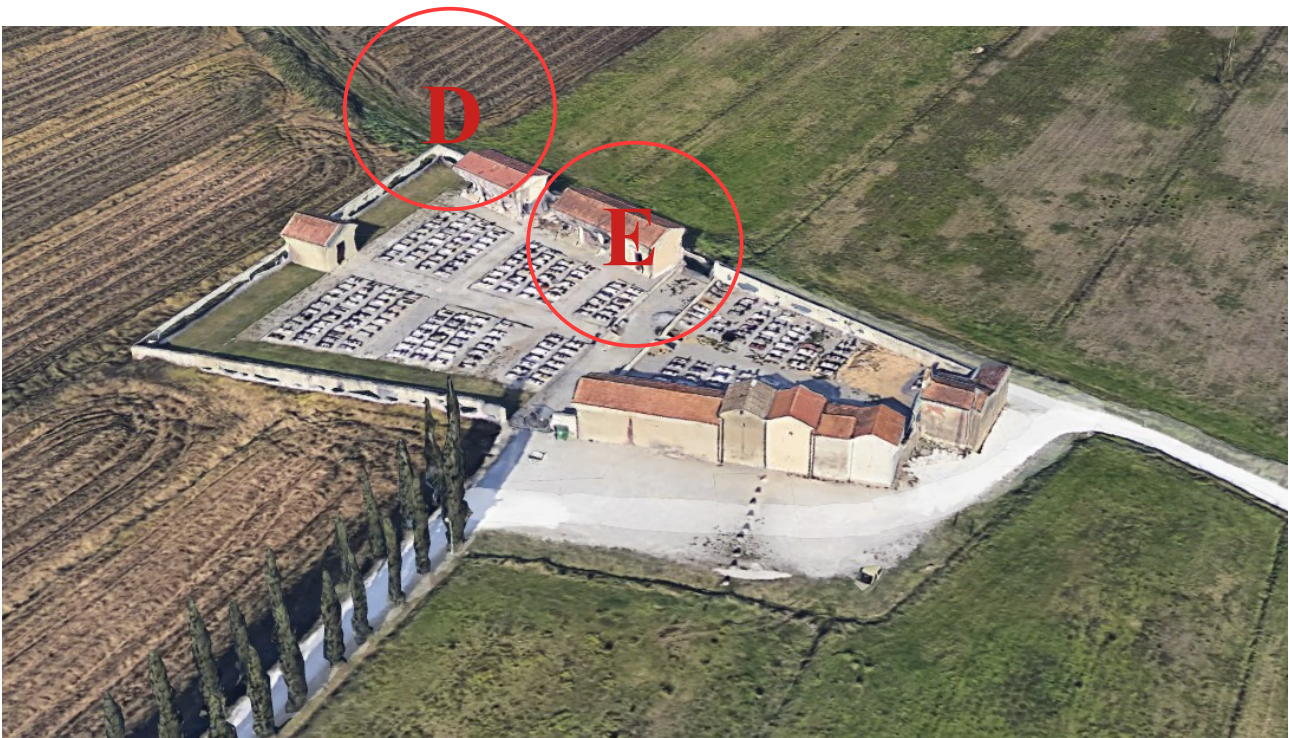
Fig. 9 - Planimetria cimitero Santonuovo individuazione punti d'intervento.

- 1) - Scopercchiamento del manto di copertura costituito da tegoli marsigliesi in cotto ed elementi speciali di colmo;

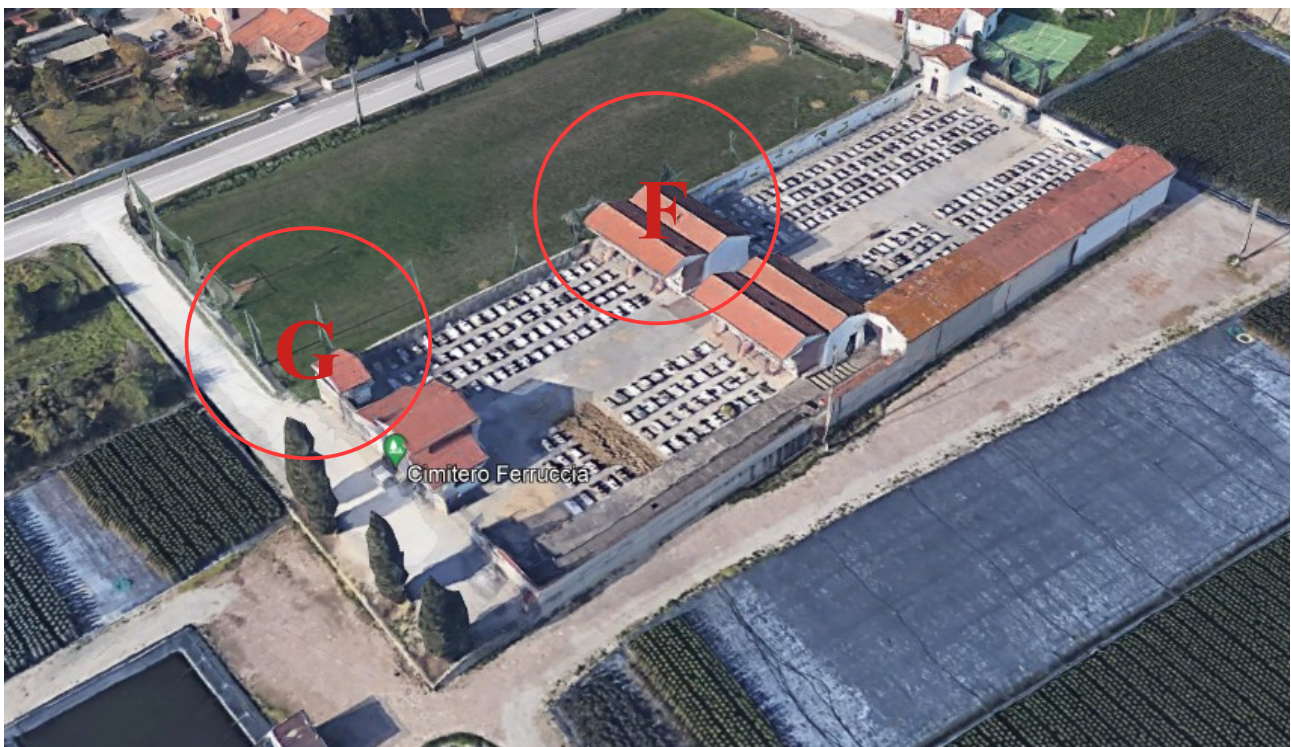
Fig. 12 - Planimetria cimitero Santonuovo individuazione punti d'intervento.

- 1) - Scoperciamiento del manto di copertura costituito da tegoli marsigliesi in cotto ed elementi speciali di colmo;
